РОЛЬФ-ХОЛДИНГ

ИНФОРМАЦИОННОЕ ПИСЬМО

МОДЕЛЬ: Lancer (JT) - CS	Дата: 21/04/2004	№: Русского документа
		ТЕХ – 04 – 001
ГРУППА: Передняя подвеска (33)		
ТЕМА: Самопроизвольный увод автомобиля в сторону при прямолинейном движении

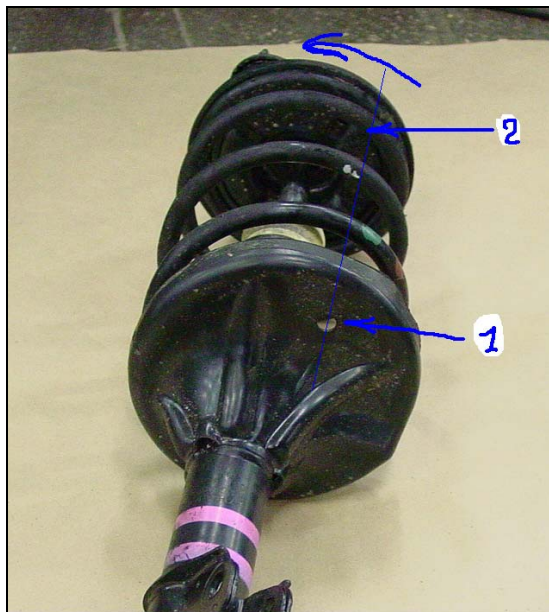
Рис.1

Самопроизвольный увод автомобиля в сторону (обычно влево) при прямолинейном движении. Усиление эффекта при торможении. Возможна незначительная разница в усилении при повороте рулевого колеса в разные стороны (обычно влево легче).

- Центровочное отверстие 2 верхней опоры пружины стойки (см. рис 1.) сдвинуто примерно на 10-15 мм относительно центровочного отверстия 1 нижней опоры пружины стойки. Стрелкой на рисунке указано обычное направление смещения.
- Пружина установлена со смещением до 20 мм от своего нормального положения (см. рис 2.). Стрелкой на рисунке указано обычное направление смещения.

Перебрать стойку(и) согласно рекомендаций «Руководства по ремонту», глава «Front suspension» (Передняя подвеска), стр. 33-10.
